## Avviso di Sicurezza Icaro 2000

### Deltaplani Laminar e Laminar Z9

Sangiano 12 Settembre 2015

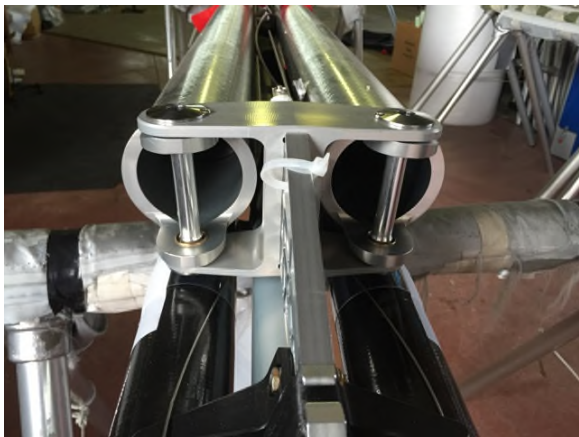
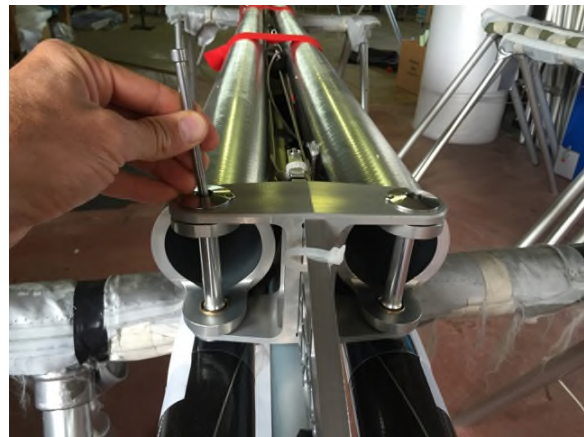
Il problema riguarda appunto le viti centrali del crossbar, di lunghezza 90 mm, preposte a mantenere in posizione le boccole crossbar sul blocco centrale ad H.

Dopo la segnalazione di un inconveniente occorso al proprietario di un Laminar, si è verificato che alcune delle viti sopra menzionate, potrebbero non essere state realizzate secondo il disegno di progettazione da noi fornito al produttore. Purtroppo il problema è dovuto al fatto che il fornitore ha modificato di sua iniziativa la costruzione della vite, senza inserire i dovuti controlli di qualità e senza darne alcun avviso ad Icaro 2000.

**E' indispensabile provvedere alla sostituzione di queste viti, prima del vostro prossimo volo.**

- Mettete il deltaplano sul trapezio, come se doveste montarlo per volare
- Aprite le ali ma non mettete in tensione la cinghia del crossbar
- Con del nastro adesivo vincolate le boccole d'acciaio al blocco ad H, così da non farle cadere e perdere l'allineamento con i fori dei cross-bar e doverli così riposizionare.
- Svitare entrambe le viti con la chiave a brugola
- Posizionate le nuove viti e avvitatele con la chiave a brugola

Il serraggio delle viti, va fatto in maniera diversa a seconda della tipologia di crossbar montato sull'ala. Nel caso del crossbar rotondo con giunti in Ergal incollati, il serraggio va fatto in maniera decisa ma senza forzature, fino al blocco della vite. La presenza del distanziale in alluminio tra le due boccole infatti, consente di poter realizzare un serraggio completo, senza per questo deformare il blocco ad H. Per i crossbar precedenti invece, quelli rettangolari o rettangolari-rotondi, il serraggio deve essere eseguito senza arrivare al blocco della vite, non essendo presente il distanziale tra le boccole. In altre parole, una volta eliminato il gioco tra le boccole ed il blocco ad H, si dovrà eseguire un altro mezzo giro di vite.
